ESTUDO DA DURABILIDADE DE CAIXILHARIAS

INÊS ALEXANDRA MONTEIRO ALVES COSTA

Dissertação submetida para satisfação parcial dos requisitos do grau de
MESTRE EM ENGENHARIA CIVIL — ESPECIALIZAÇÃO EM CONSTRUÇÕES

FEVEREIRO DE 2013

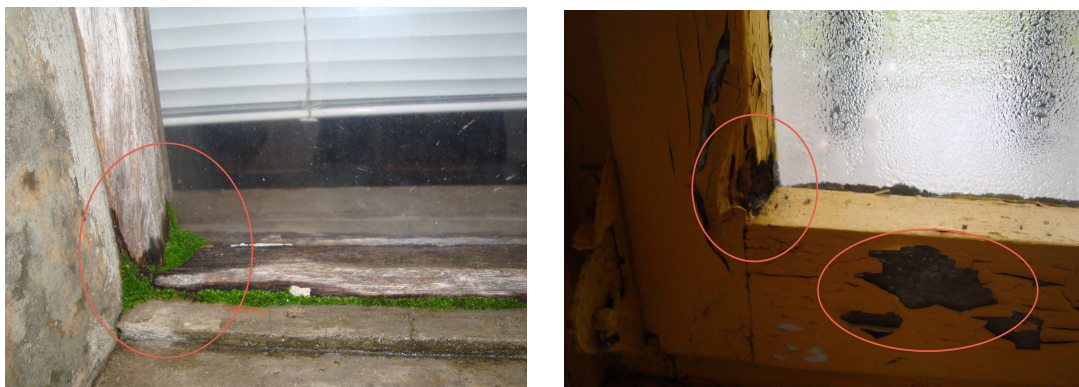
Algumas das causas de degradação dos revestimentos/acabamentos dependem do tipo de revestimento utilizado na caixilharia. Como foi referido no capítulo 4, no caso das caixilharias de madeira, os revestimentos são normalmente em verniz, tinta ou esmalte. As caixilharias de alumínio são normalmente lacadas ou anodizadas.

Fig. 5.4 – Degradação dos revestimentos/acabamentos, desenvolvimento de microorganismos (à esquerda) e destacamento da camada de tinta (à direita)

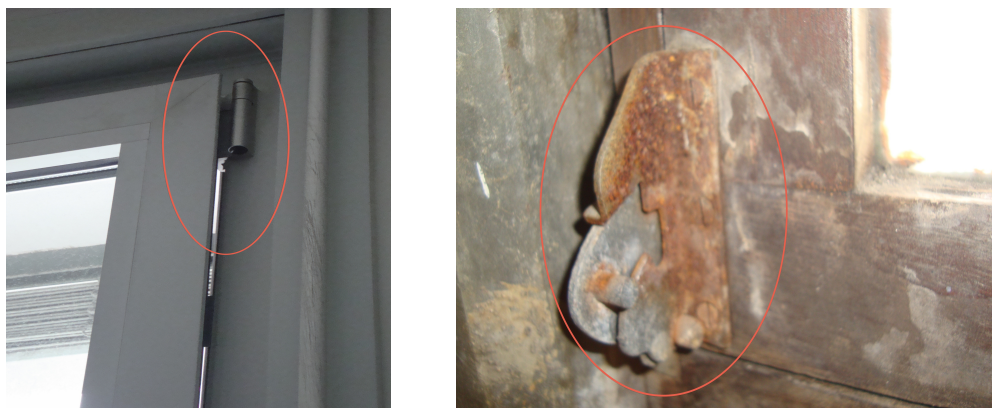
Fig. 5.5 – Degradação das dobradiças

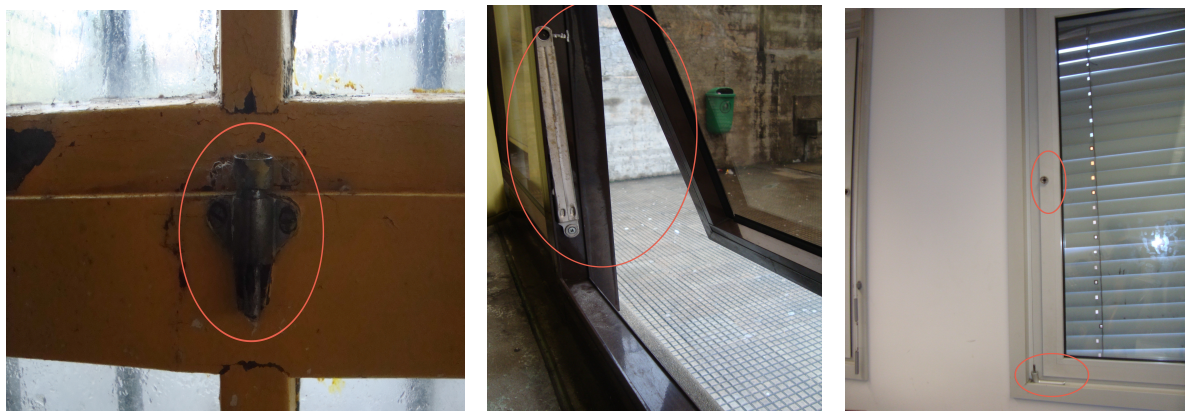
Fig. 5.6 – Degradação dos mecanismos de abertura e fecho.

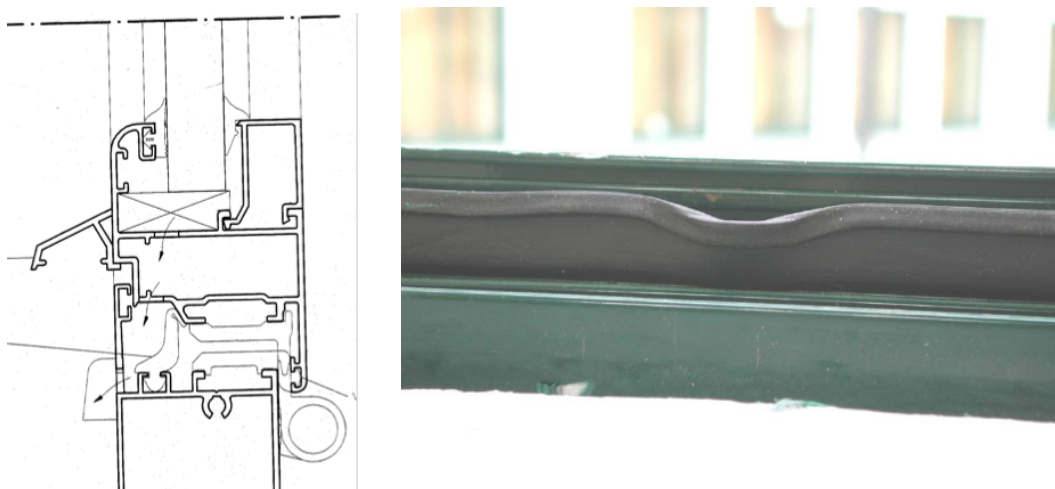
Os vedantes das partes móveis podem ser deformados pela folha móvel, quando este fica pontualmente desencaixado da respetiva gola e é sujeito a manobras de abertura e fecho. As deformações nos vedantes das partes móveis provocam um aumento da permeabilidade ao ar e reduzem a estanquidade à água da caixilharia (ponto 5.2.9). Nas zonas onde os vedantes estão deformados verifica-se, por ação do vento, um escoamento de caudal de ar para o interior do edifício resultante da diferença de pressão que se estabelece entre as faces da junta central. Por vezes este escoamento de caudal de ar pode arrastar água proveniente do exterior [91].

Fig. 5.7 – Vedantes deformados [90].

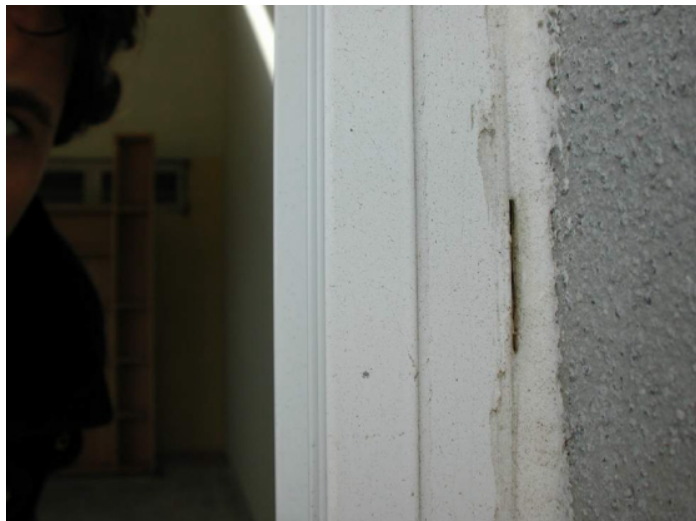
Fig. 5.9 – Descontinuidade na linha de vedação entre o aro e o vão [90].

As linhas de vedação entre o aro e o vão devem ser refeitas de modo a garantir que não exista qualquer fenda nem qualquer zona com falta de aderência ao vão [91].

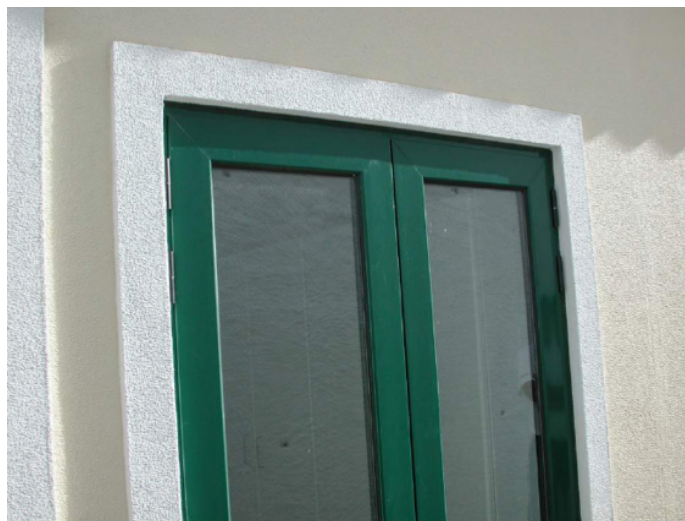
Fig. 5.10 – Ausência de pingadeiras [90].

Devem ser providas de pingadeira as juntas móveis horizontais que estejam susceptíveis à incidência de água da chuva. A aplicação desta deverá ser realizada de acordo com o projeto [91].

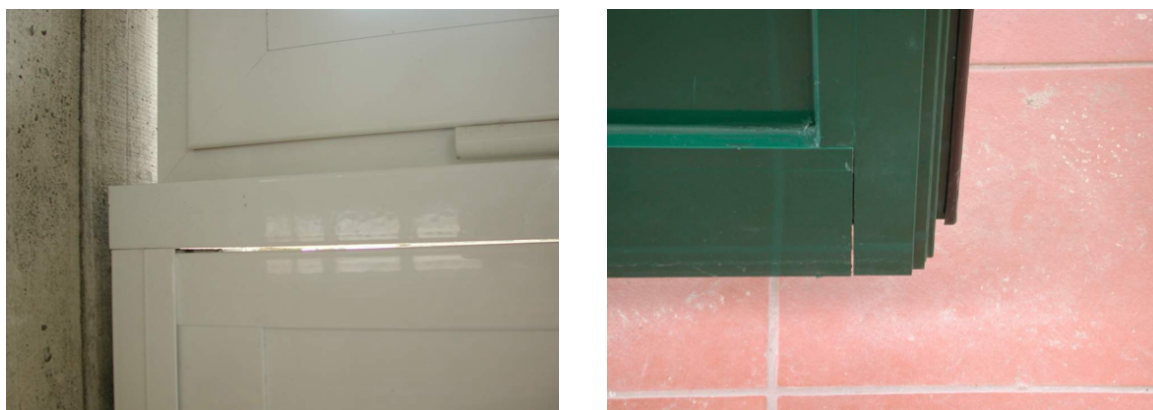
Fig. 5.11 – Juntas fixas abertas [90].

Caso não existam elementos do caixilho danificados, este pode ser corrigido com o reaperto dos esquadros, fechando assim as juntas fixas abertas. No caso de existirem elementos danificados, estes devem ser todos substituídos. Para garantir uma vedação correta das juntas fixas, deve-se colocar uma linha de mastique de silicone aquando do reaperto dos elementos do caixilho [91].

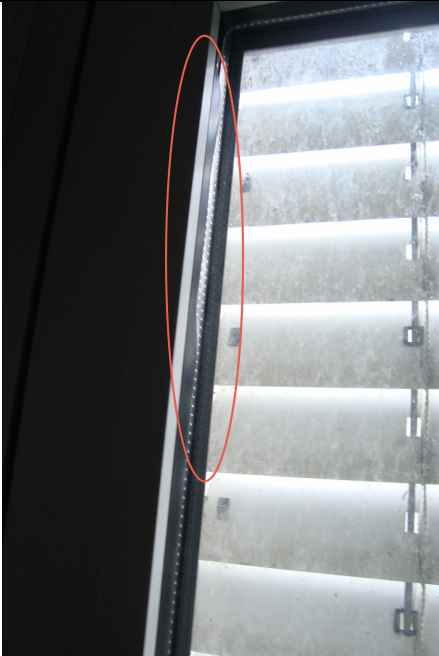
<p>N.º: 2</p> <p>Denominação: B015-1</p> <p>Ref.: D, VI, M</p>
Degradação dos vedantes interiores

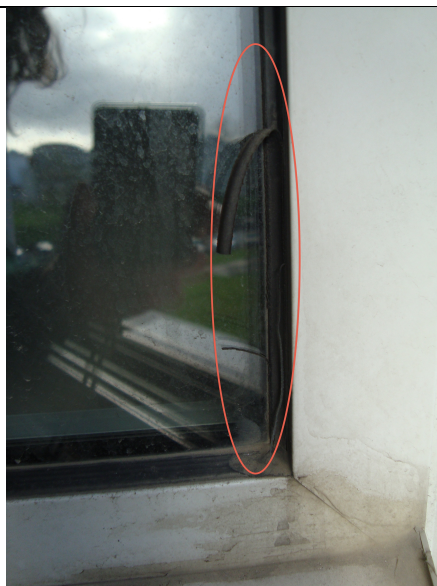
<p>N.º: 6</p> <p>Denominação: B021-1</p> <p>Ref.: VI</p>

Degradação dos vedantes
exteriores

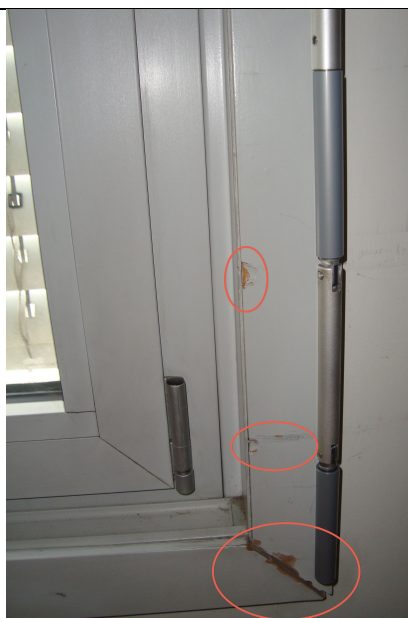
Degradação dos
revestimentos /
acabamentos

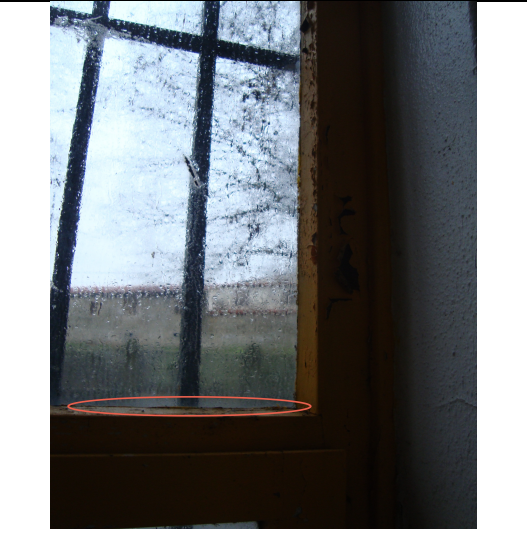
<p>N.º: 1C</p> <p>Denominação: Escola EB 2,3 Ramalho Ortigão</p> <p>Ref.: V,D,C,VI, VE,VPM, DR,Db,M,E,P</p>
<p>Degradação dos vedantes interiores (inexistentes)</p>

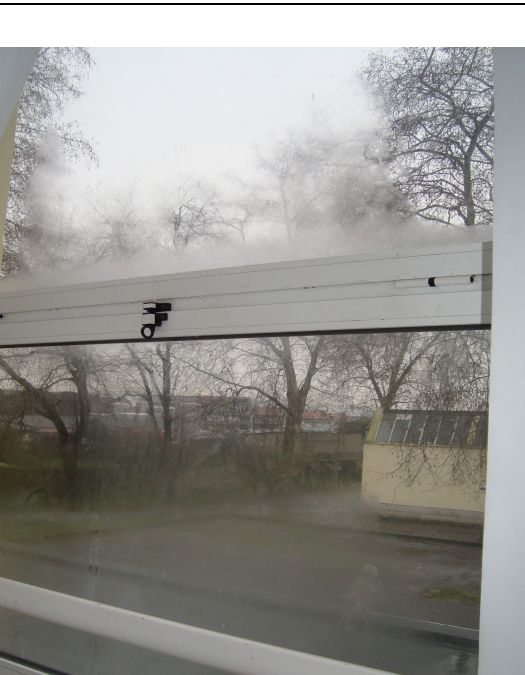
<p>N.º: 3G</p> <p>Denominação: Escola EB 2,3 Ramalho Ortigão</p> <p>Ref.: V,C</p>
<p>Condensações superficiais nos vidros</p>
